# Rehabilitación de fachadas

**Sistema de Fachada Ventilada**  
información técnica

# Sistema de Fachadas Ventilada

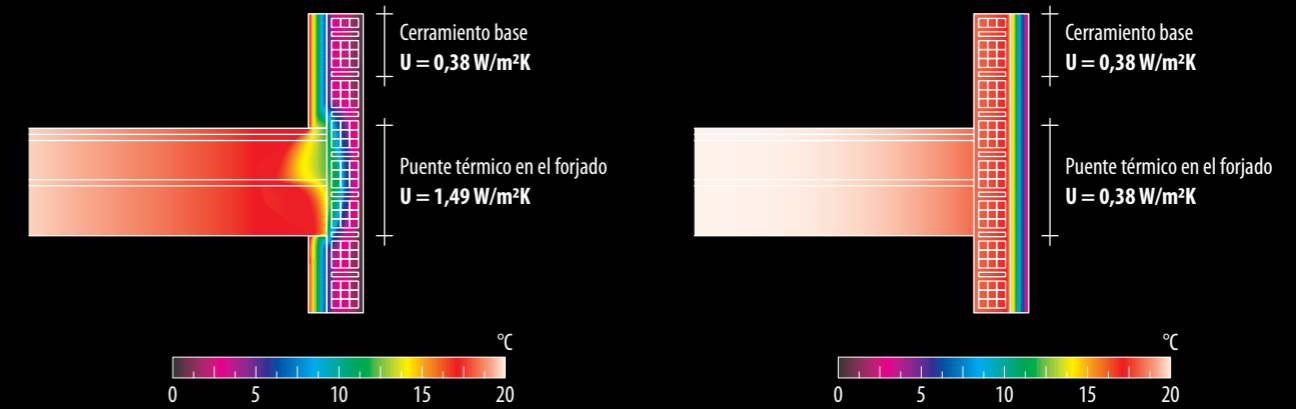
Flujo de calor en la unión de canto del forjado con la fachada tradicional.

Reducción drástica del flujo de calor en la unión de canto del forjado con la fachada ventilada.

- Debido a que la cámara es del tipo muy ventilada implica un aumento en la resistencia térmica por convección en el lado exterior. Con ello, disminuye el coeficiente de transmisión térmico del cerramiento, utilizando los mismos materiales en el cerramiento base que los mínimos exigidos para el cumplimiento de CTE.
- La fachada ventilada permite la instalación del aislamiento por el exterior del cerramiento base, reduciendo drásticamente el flujo de calor en la unión de canto del forjado con la fachada. En la siguiente imagen, puede verse claramente el efecto sobre el canto por la eliminación del puente térmico que se genera en dicha unión.

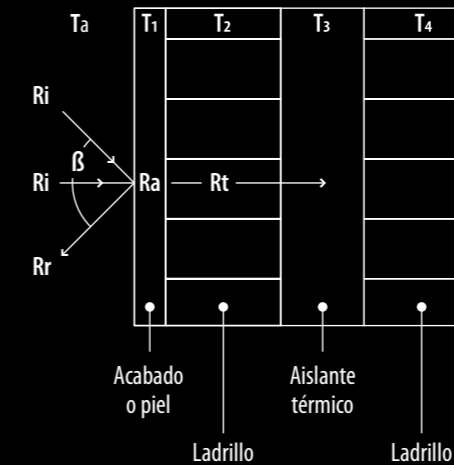
Esquema de transmisión de calor en la fachada tradicional.

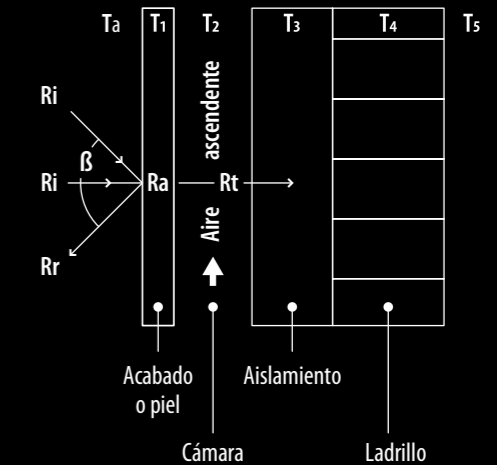
Esquema de transmisión de calor en la fachada ventilada.

- Efecto chimenea: las baldosas cerámicas absorben la radiación e incrementan su temperatura provocando un incremento en el caudal de aire de la cámara existente, de manera que se refrigeran las baldosas, impidiéndose la radiación directa sobre el cerramiento base y reduciéndose las ganancias solares a través del cerramiento. De forma que se reducen las dilataciones de la hoja interior y la subestructura. Además se produce un flujo de aire en el interior de la cámara que mantiene el aislante seco, mejorando su eficiencia.
- La cámara de aire permite la colocación del aislante por el exterior de la hoja interior, evitando la formación de condensaciones.
- La cámara proporciona cierta estanqueidad frente a la acción del viento y de la lluvia.
